Die Motorengeneration der Baureihe B/D20DTH/R leidet, wie viele moderne Turbomotoren, unter einem für den hohen Ladedruck nicht auf Dauer ausgelegten Anschluss des Ladeluftrohrs an die Drosselklappe. Dieser ist aus Kunststoff und kann den Belastungen nicht dauerhaft standhalten. Die Folge sind abgerissene Anschlussstücke des Ladeluftrohres an der Drosselklappe.

Verbaut sind die Motoren im Insignia A, Insignia B, Zafira C und Cascada.

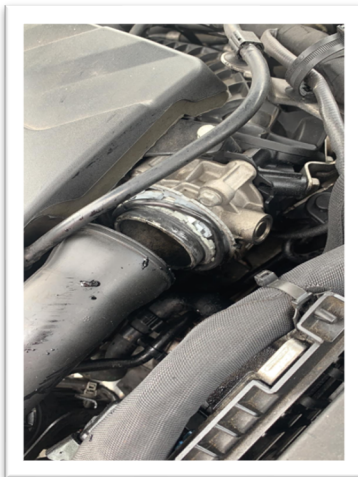
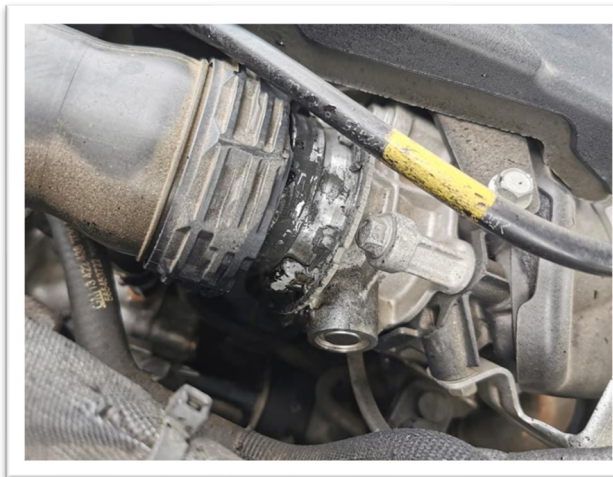
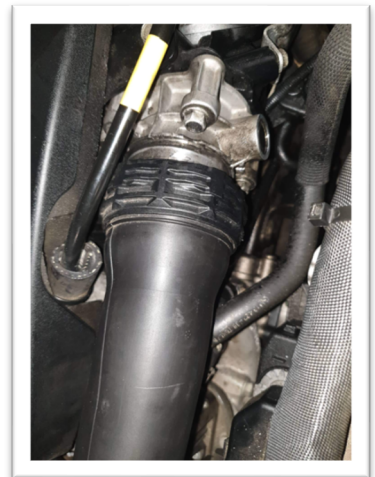
Die oben gezeigten Schadensbilder sind bei diesen Motoren alltäglich, das von Opel verbaute Ersatzteil für etwa 250,00€ ist nicht signifikant robuster als das im Werkzustand verbaute Teil. Daher empfiehlt sich eine günstigere und auch für technische Laien umsetzbare Instandsetzung, welche im Folgenden näher erläutert wird.

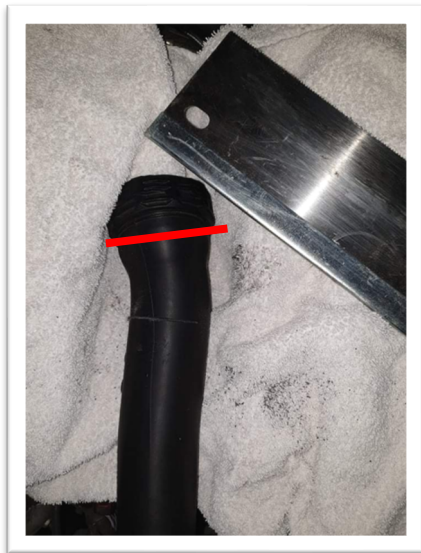
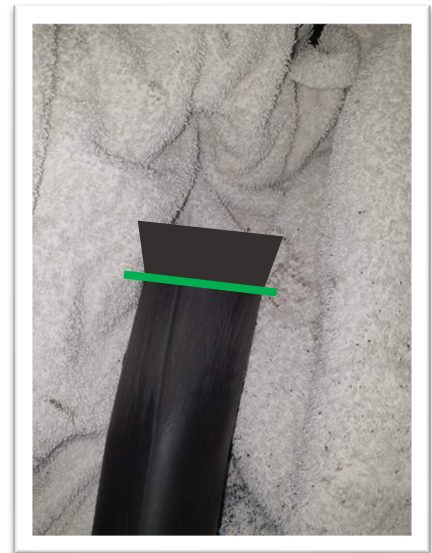
Dann das Ladeluftrohr an der im Bild rot markierten Stelle (hinter dem Anschluss) absägen. Dies kann mit Hilfe einer normalen Kunststoffsäge oder im Notfall einer Metallsäge geschehen. **WICHTIG:** Bitte nur soweit absägen, dass von der Vergrößerung noch ein Stück stehen bleibt und sich der neue Ladeluftschlauch gerade so über die Aufweitung ziehen lässt. Dies gewährleistet eine dauerhafte Festigkeit im Betrieb, da die Schlauchschelle später den Schlauch durch die Aufweitung am Abrutschen hindert, siehe grüne Markierung im rechten Bild.

Im Anschluss bitte ein Tuch oder Lappen tief in das Ladeluftrohr stecken (hinter die Stelle an der gekürzt wird), um ein hereinfliegen von Sägespänen zu vermeiden. Diese dürfen unter keinen Umständen in den Motor gelangen.

Anschließend das Ladeluftrohr mit einem Staubsauger von allen Sägespänen befreien und das Tuch wieder entfernen.

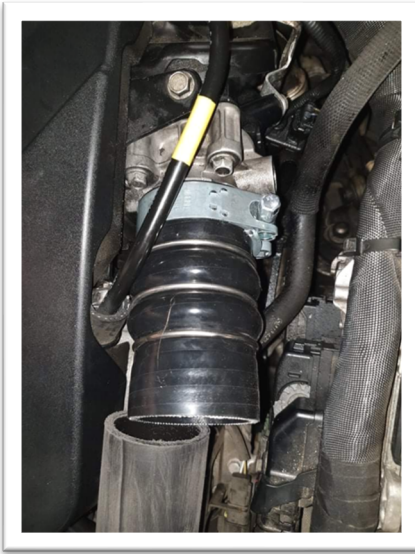
Zuerst die mitgelieferte breite Schelle auf den Silikonschlauch aufsetzen und diesen auf den zuvor (von Verunreinigungen und Ölresten) gereinigten Drosselklappenstutzen aufschieben und die Schelle wie im Bild festziehen.

Zuletzt die zweite breite Schelle auf das andere Ende des Silikonschlauches aufsetzen und das Ladeluftrohr in den Silikonschlauch einschieben.

Auch die zweite Schelle festziehen.
